贵港市港北区精神卫生专科医院项目地块

# 土壤污染状况调查报告

编制机构：广西桂贵环保咨询有限公司

编制时间：二〇二四年四月

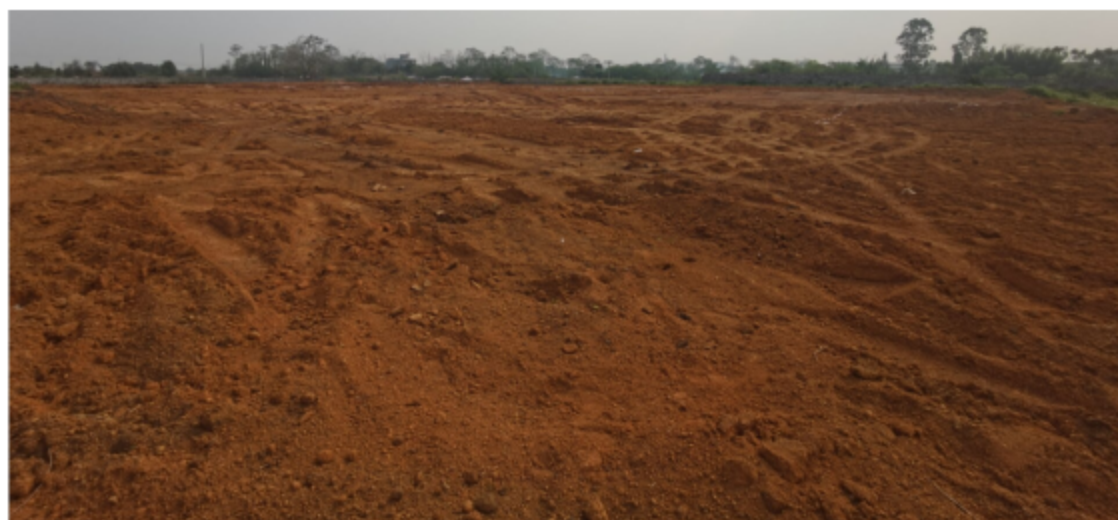
图 3.1-2 地块土壤未开发前照片

结合现场对地块内土壤进行比对，地块内土壤与赤红壤特征相符，确定地块及周边区域土壤主要为赤红壤。

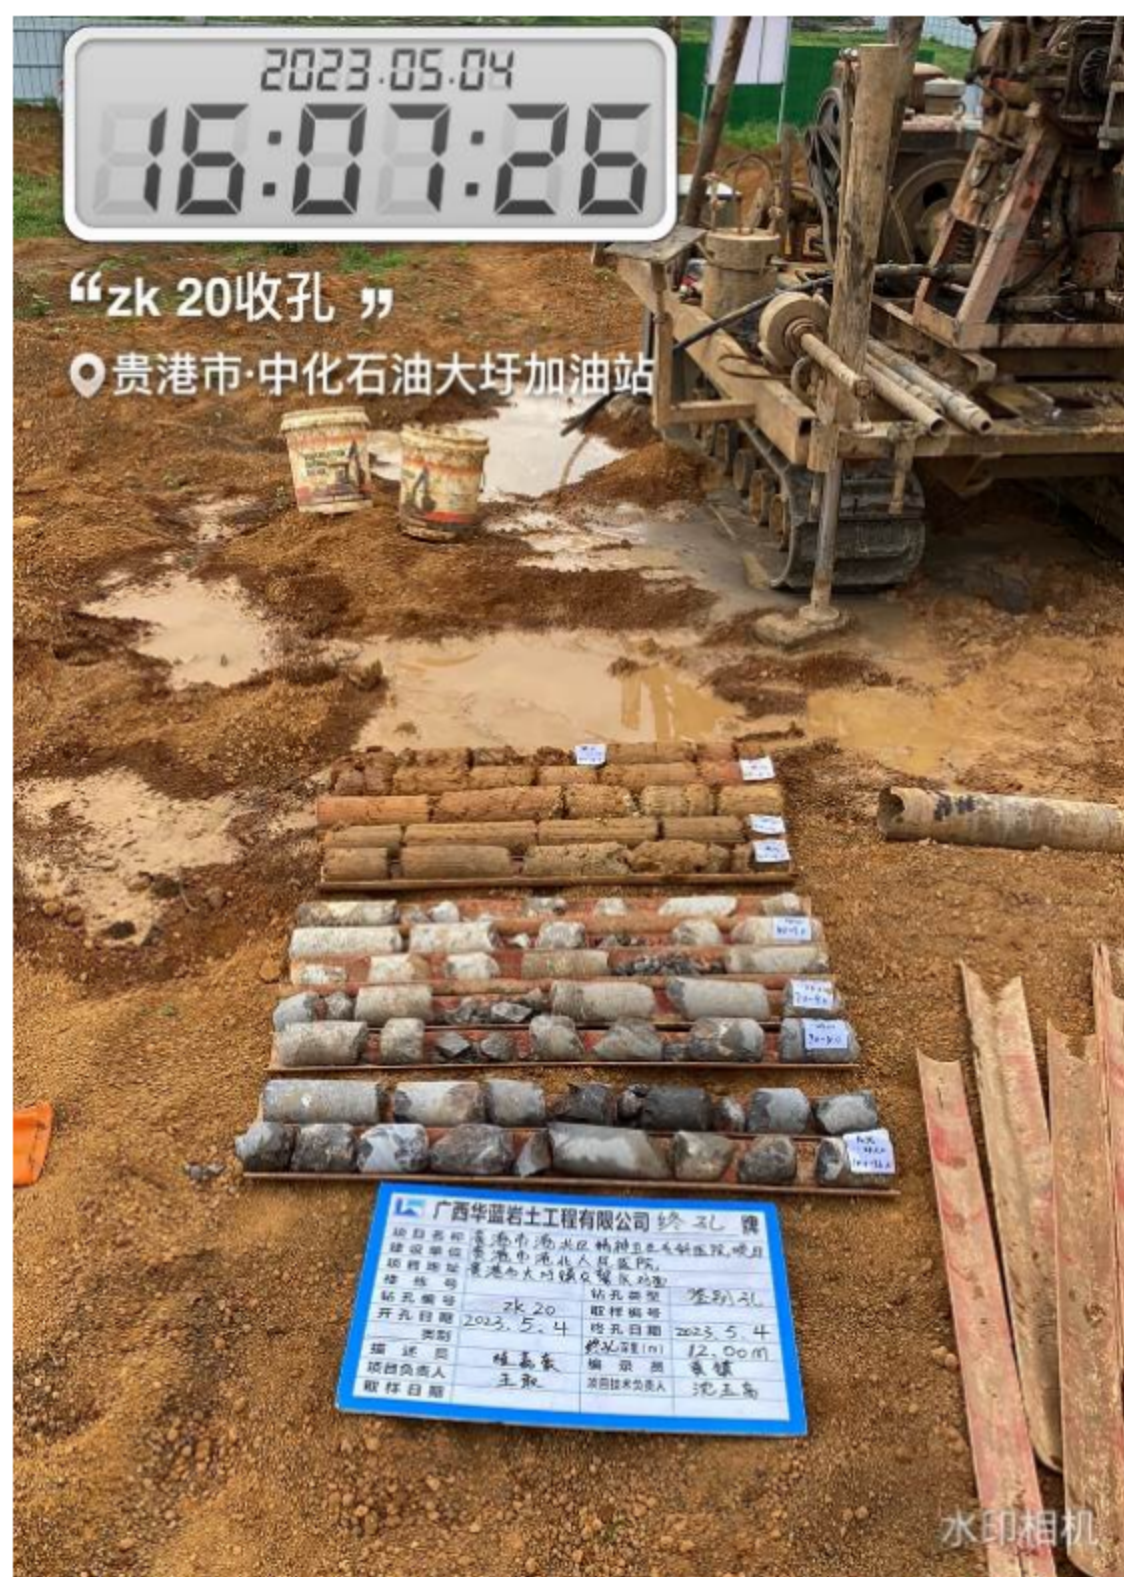
图 3.1-3 地块岩土工程施工勘察岩心照片

根据《贵港市港北区精神卫生专科医院项目岩土工程详细勘察报告》（广西华蓝岩土工程有限公司，2023年6月）的钻孔柱状图（68张），场地上覆土层除杂填土外，尚分布有第四系(Q)残积层（耕土层和黏土层），下伏基岩为石炭系碳酸盐岩等。

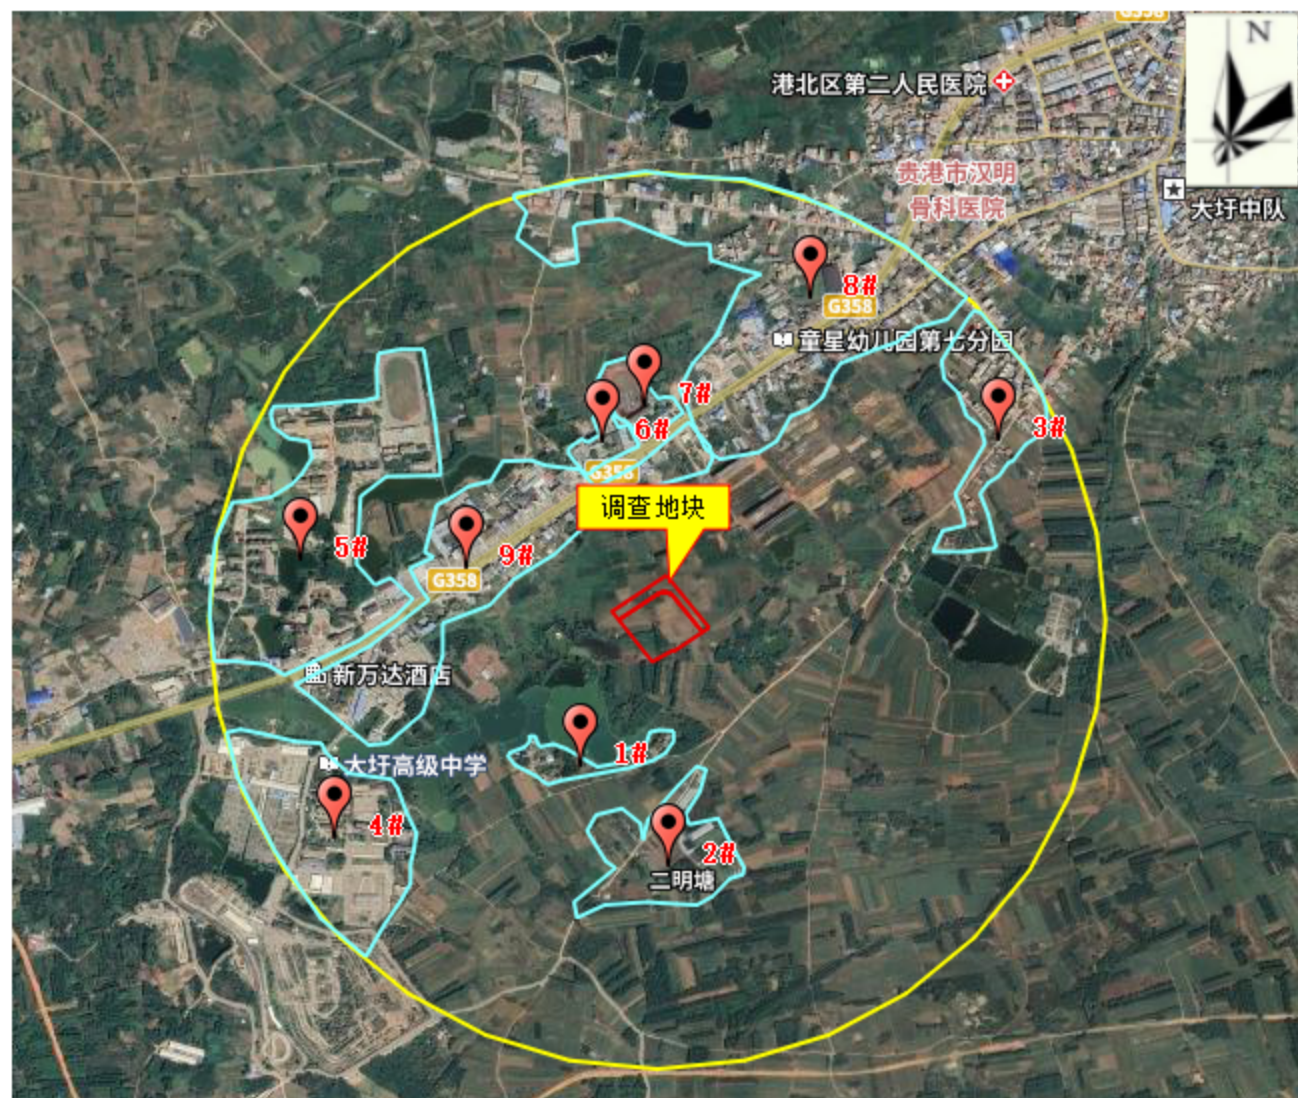
图 3.2-1 地块 1km 范围内敏感目标调查

根据《广西农用地转建设用地土壤污染状况调查工作技术指引（试行）》（桂环规范（2021）2号）的要求，经现场实地踏勘，调查区域位于贵港市港北区大圩镇马鞍山，本次现场踏勘对调查地块周边 1km 范围进行了实地调查。调查地块周边 1km 范围无自然保护区；周边最近的饮用水源保护区（大圩镇石古村下片水源地）位于地块东南面 1.98km，位置关系图详见附图 7；东博江位于地块西面 723m、郁江位于地块西南面 8215m，位置关系图详见附图 12。项目周边的主要敏感目标见图 3.2-1。敏感目标信息见表 3.2-1。

通过调查可知，地块周围区域主要为学校、居民区，无自然保护区、历史遗迹等敏感区域。

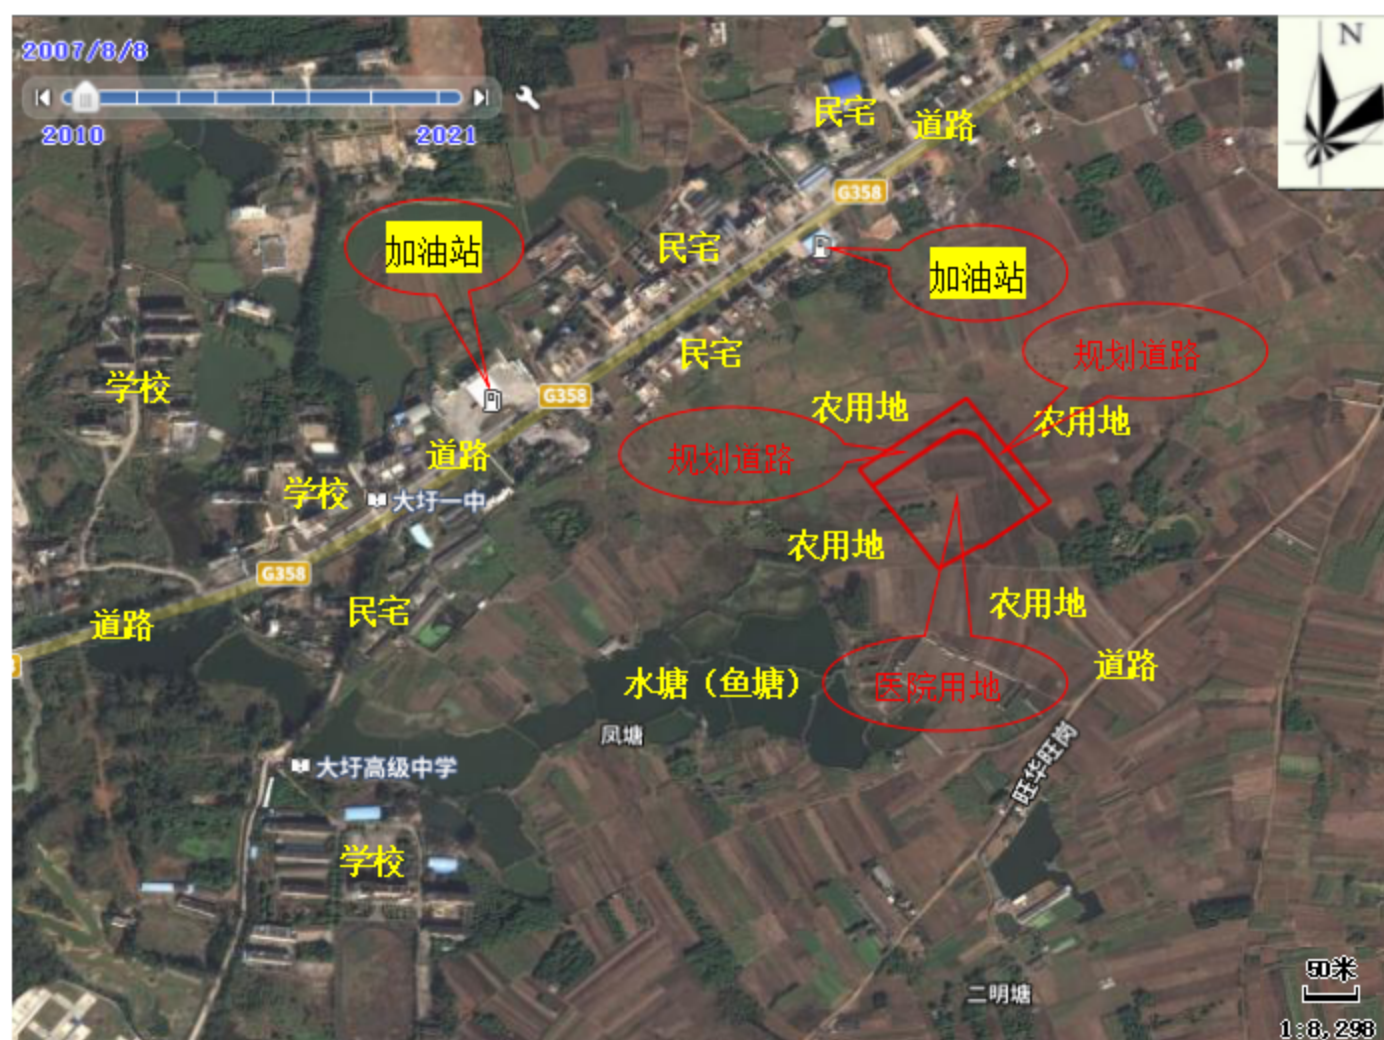
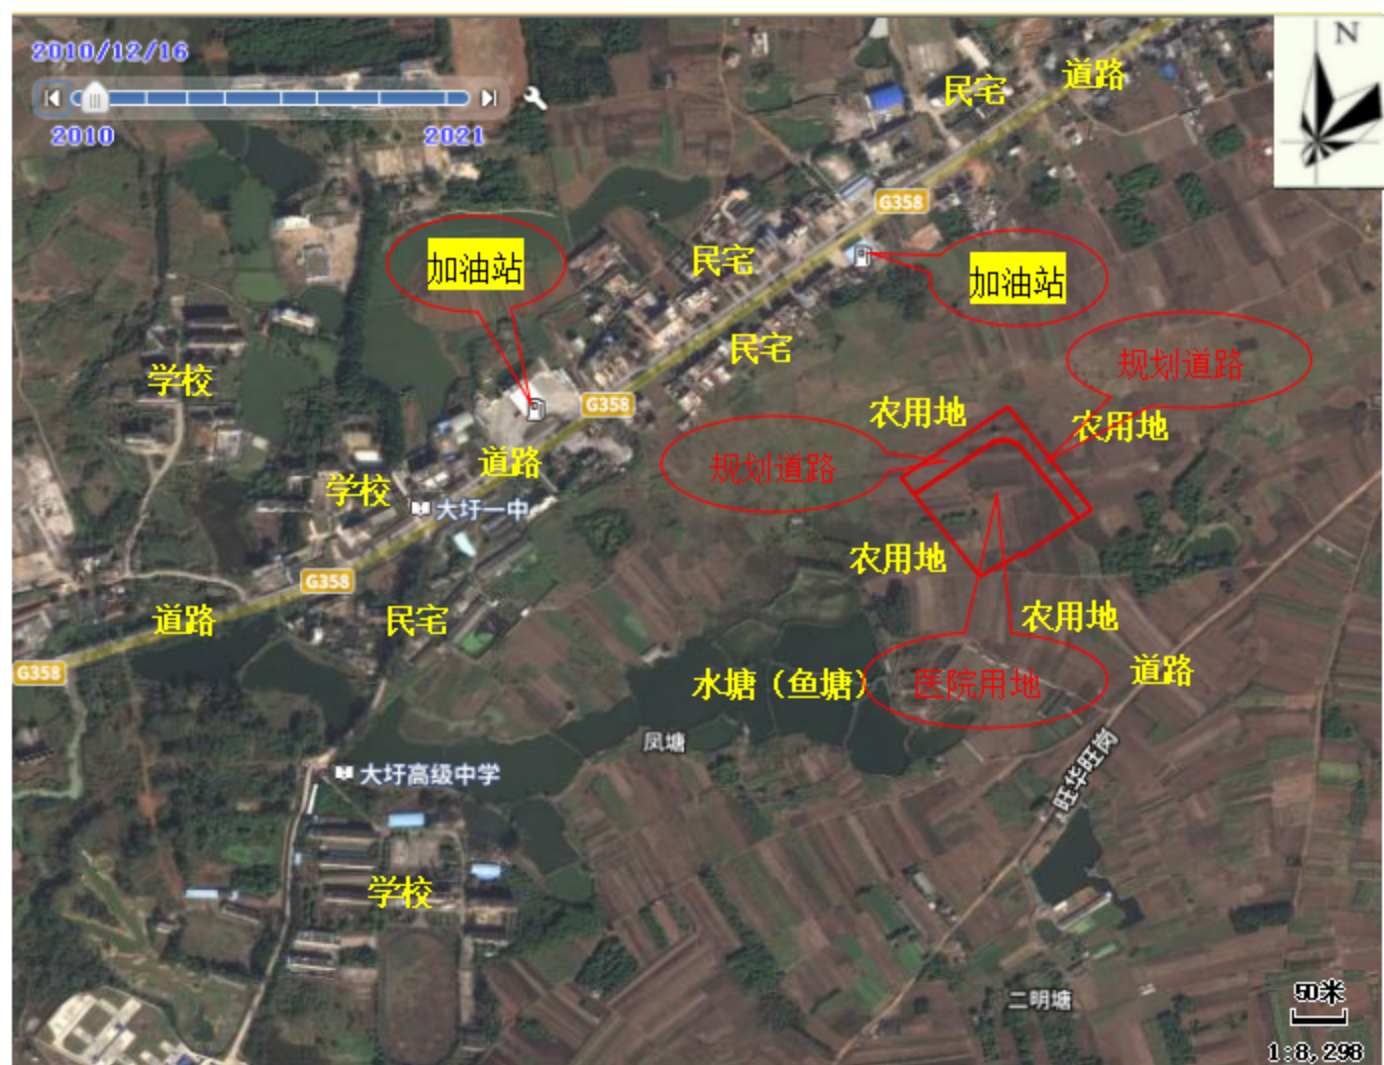
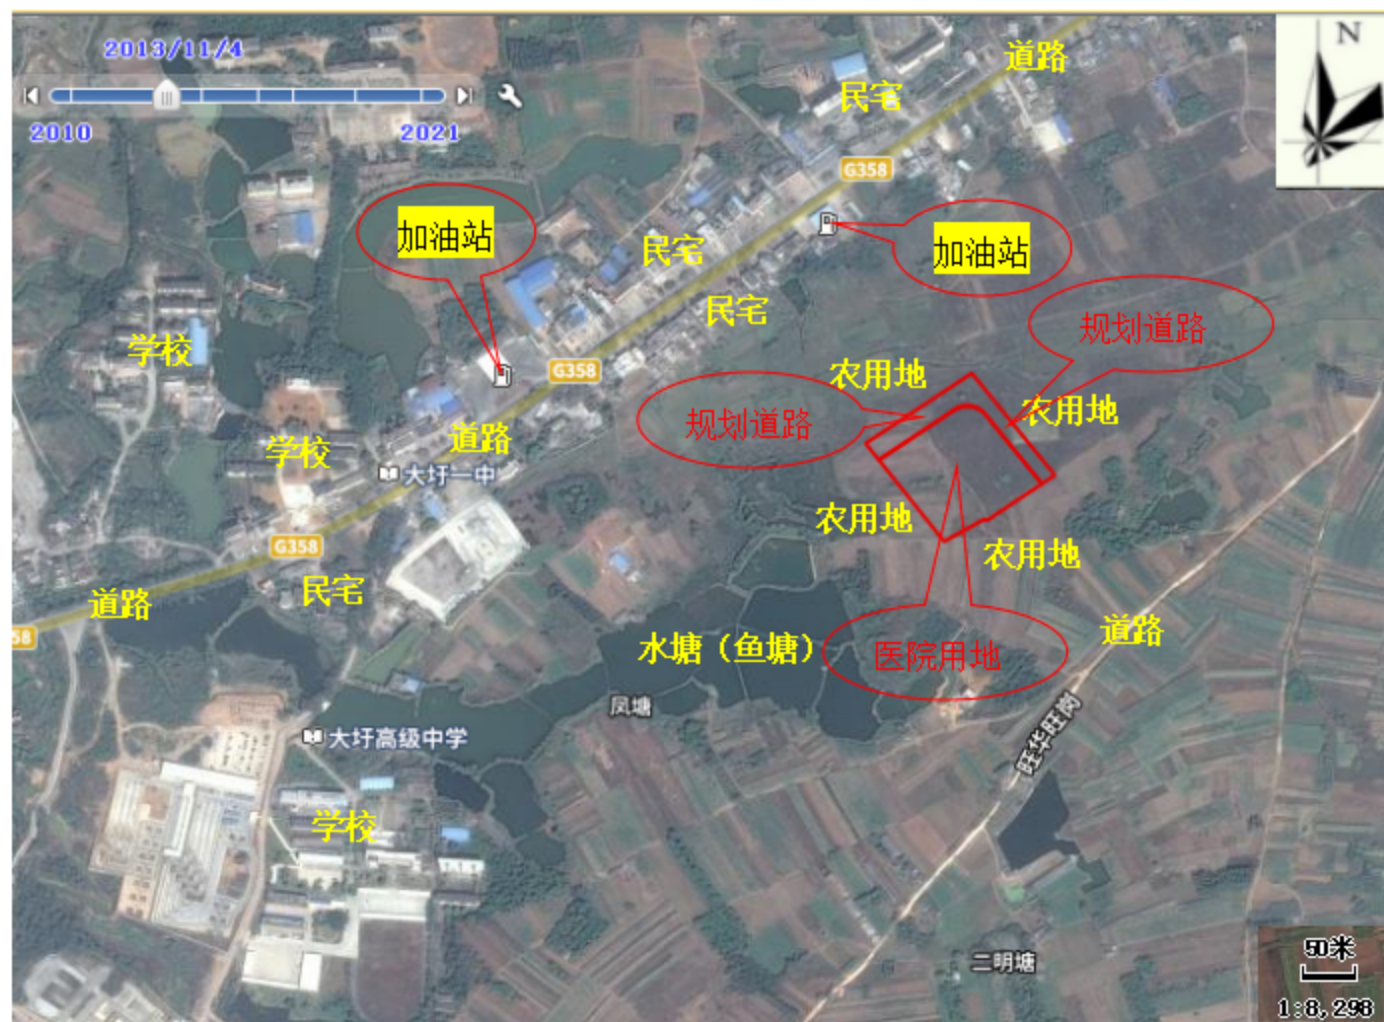
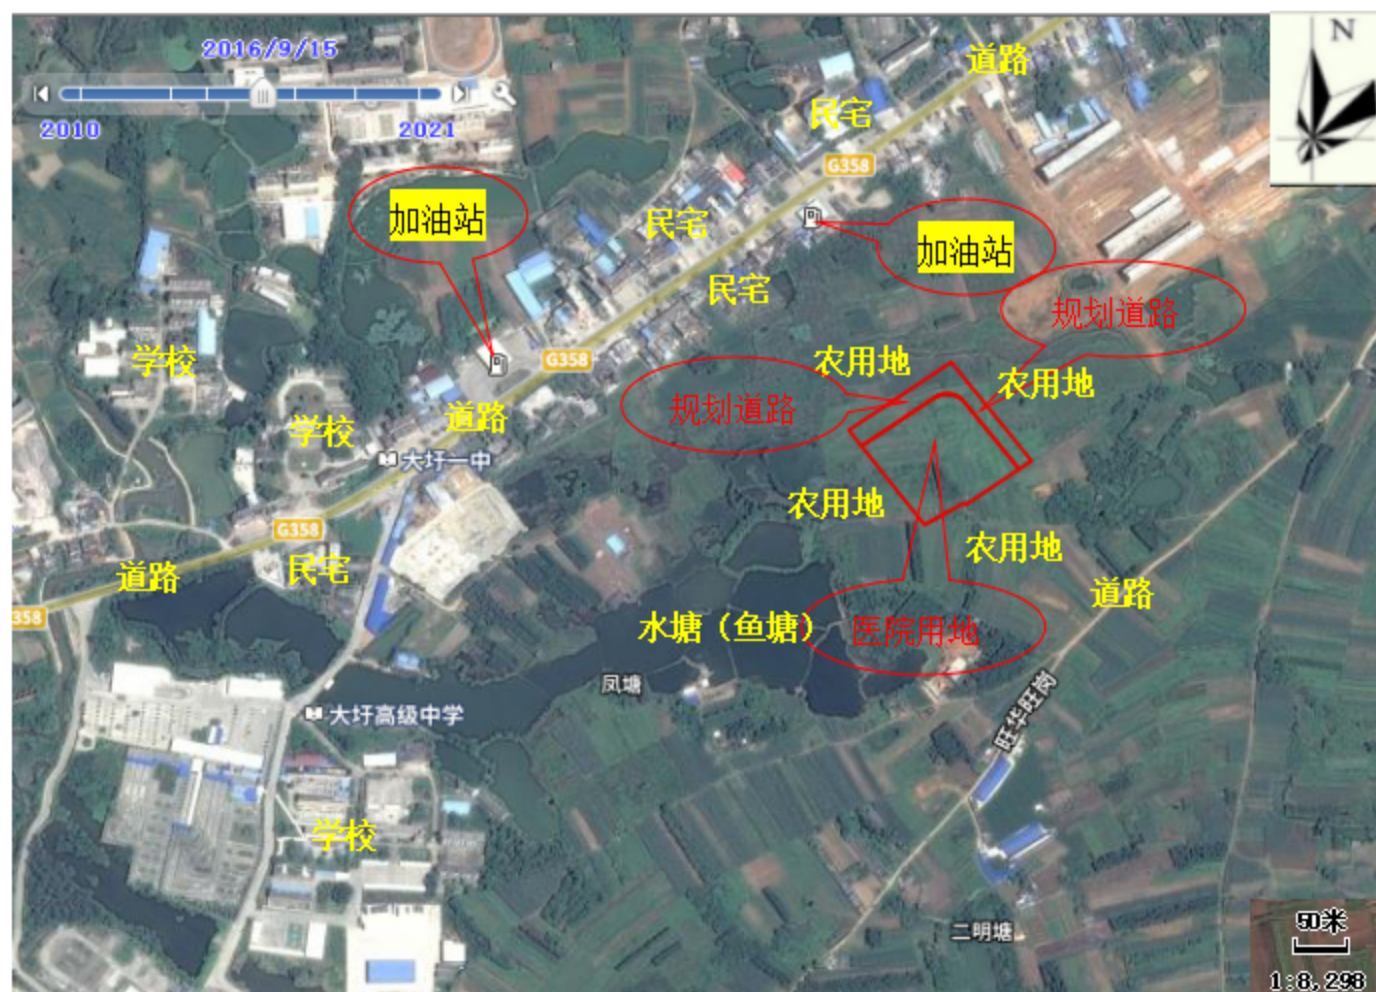
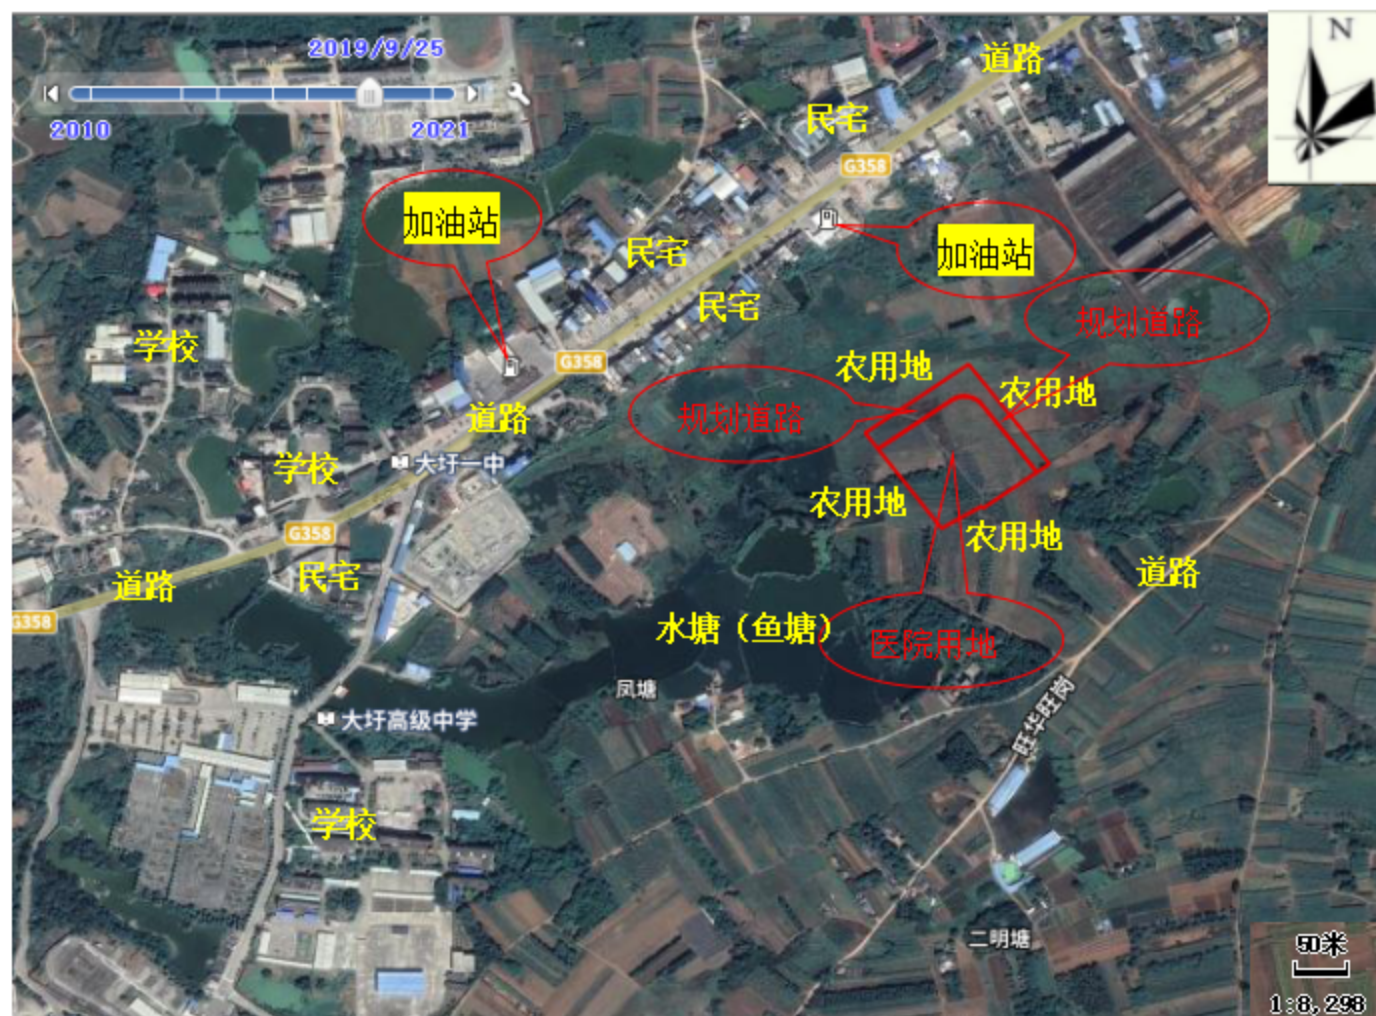
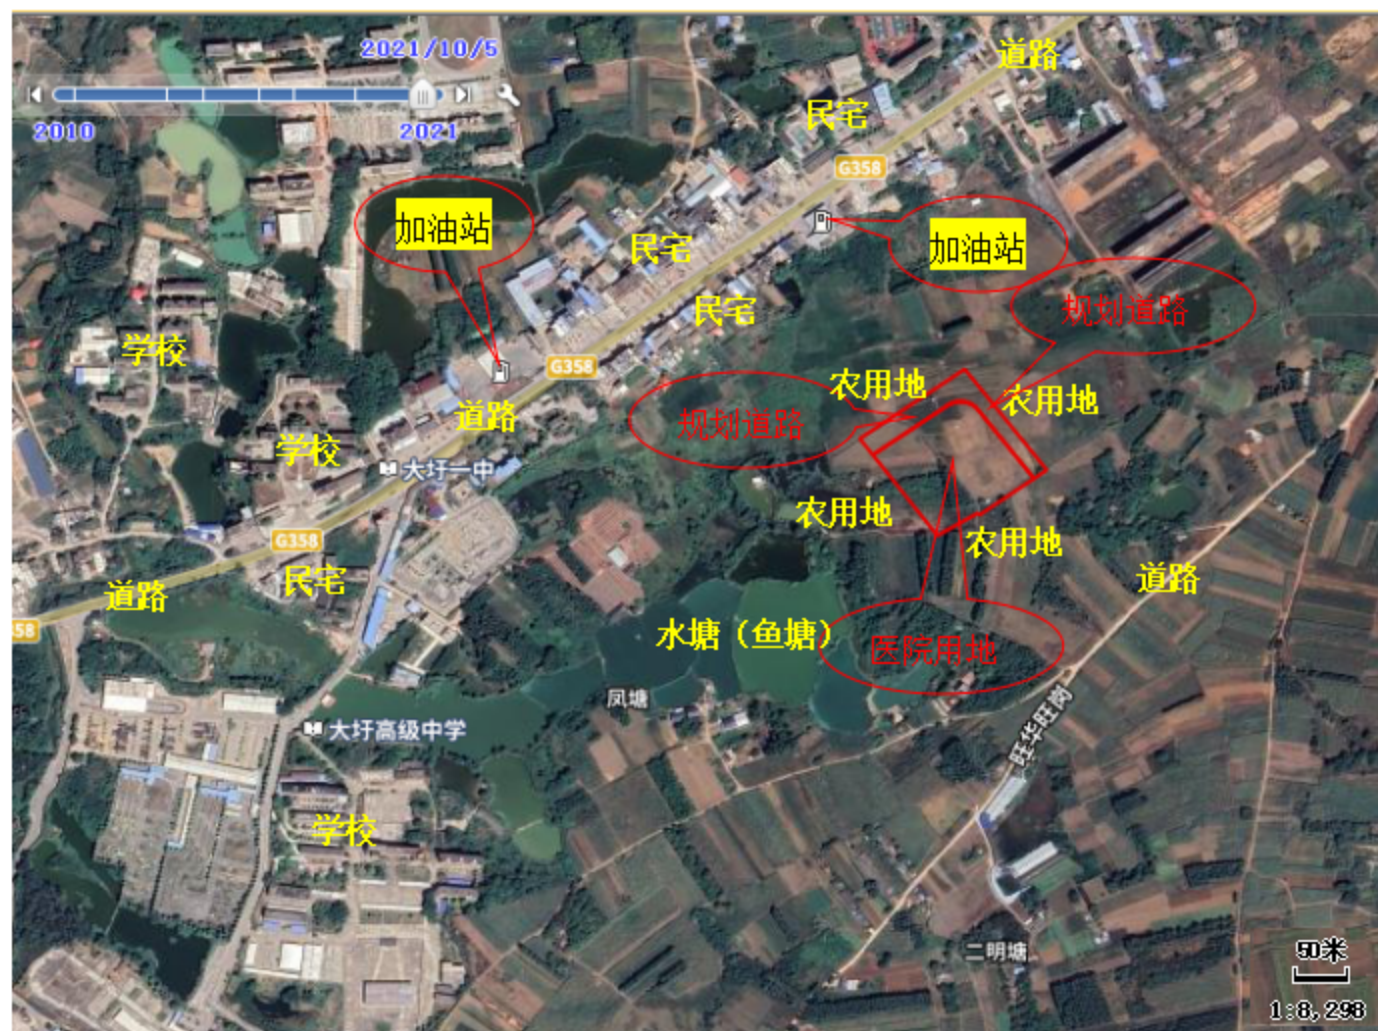
根据下图 3.3-1~3.3-8 相邻地块历史影像图可知，2022 年 5 月以前，该地块一直作为农用地使用，无工业企业生产历史。由 2007 年至 2021 年的历史影像图可知，地块及相邻地块利用历史变化不大，本地块一直作为农用地使用，相邻 200m 范围内地块也一直作为农用地使用，地块西北面 208m 是中化石油加油站

（贵港市大圩农机加油站）、西北偏西面 408m 是中石化加油站，地块西南面约 168m 是一个水塘（鱼塘），南面约 203m 是旺华-旺岗的乡村道路，北面约 250m 是 G358 国道及大圩镇沿 G358 国道居民区。

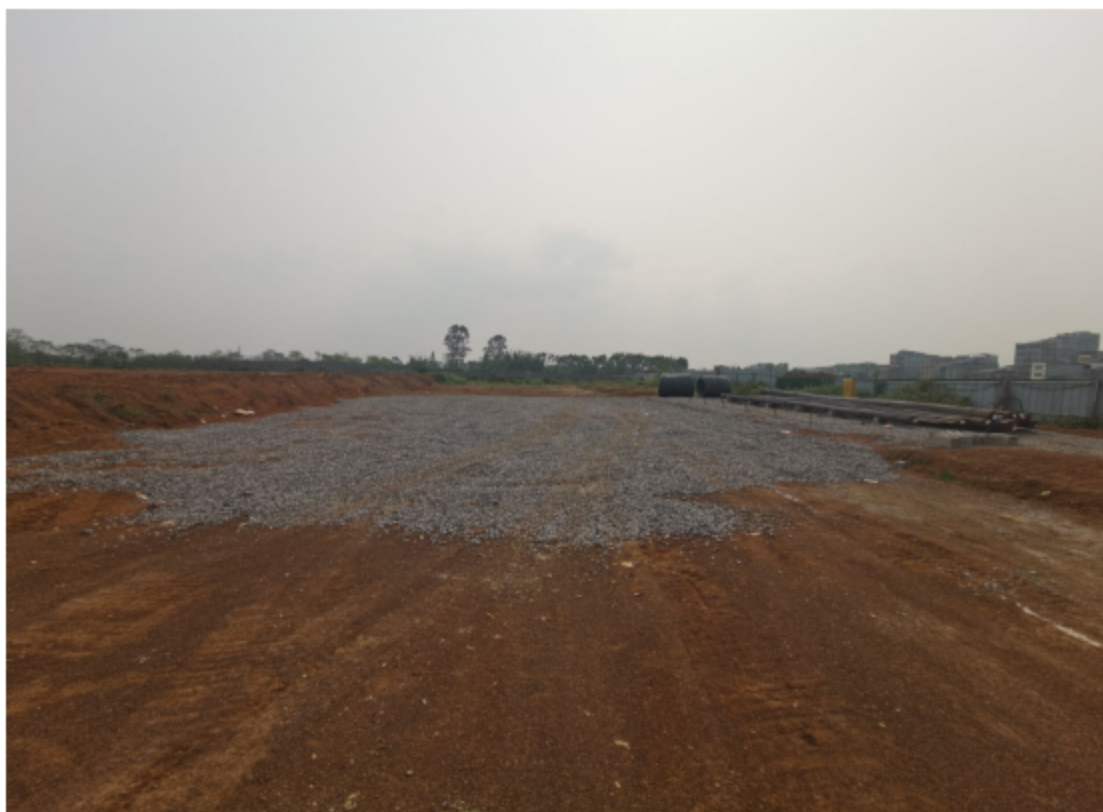
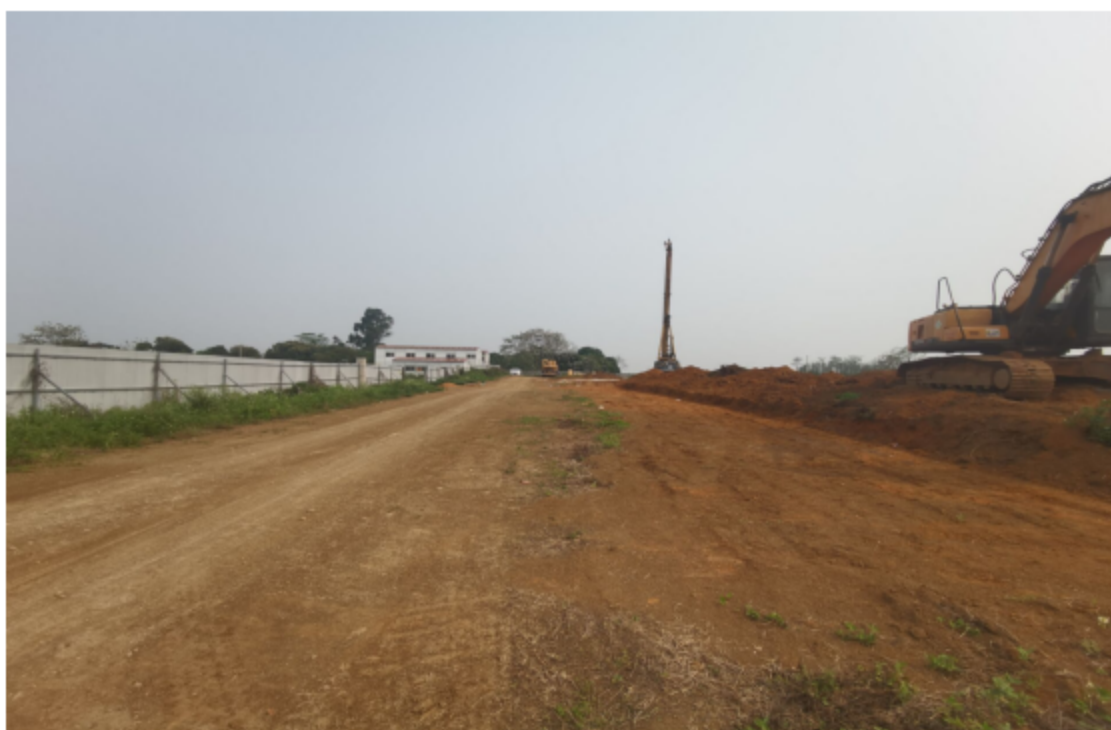
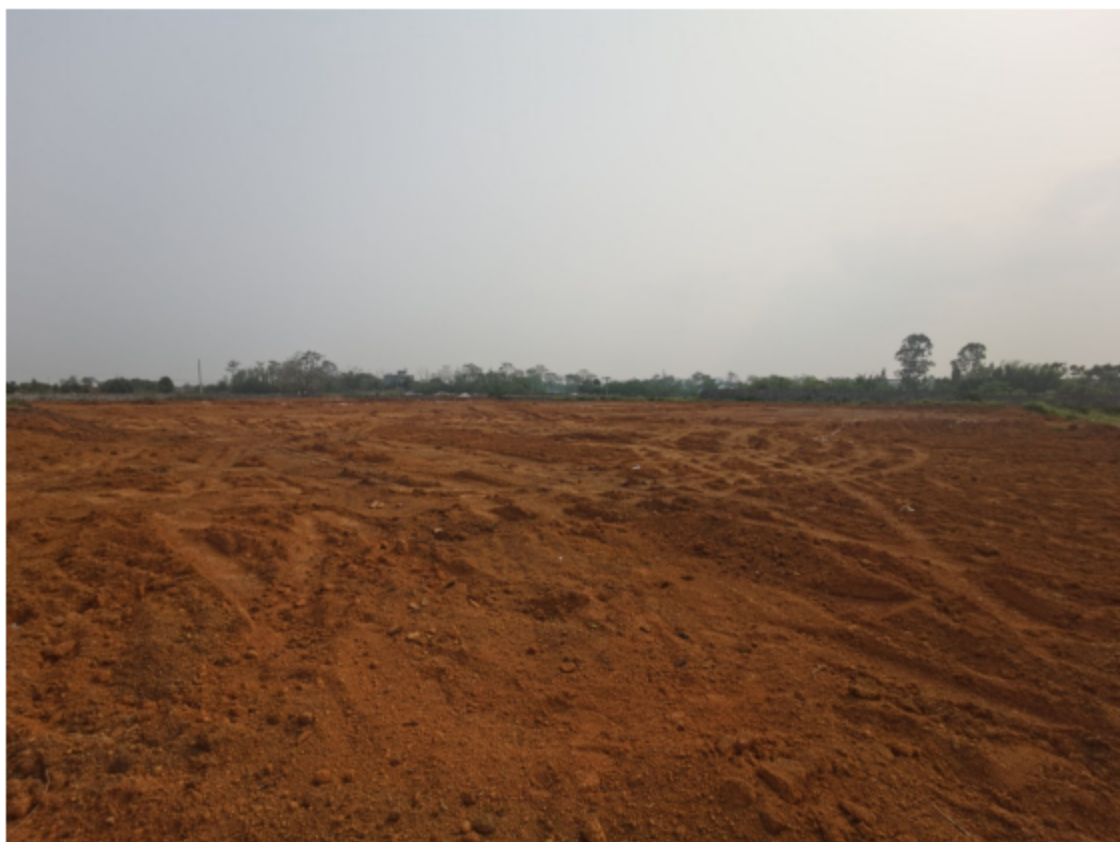
图 3.3-10 地块现状照片 1（2024 年 4 月）

贵港市港北区精神卫生专科医院项目于 2023 年 12 月开始地块清表、2024 年 2 月开始土地平整施工。项目的施工已经造成的土壤扰动主要是地块清表，其中地块清表使土壤裸露，降雨会造成水土流失，土壤扰动仍在进行。
